**ПАСПОРТ ДОСТУПНОСТИ  
объекта социальной инфраструктуры (ОСИ)  
№ 508**

**АКТ ОБСЛЕДОВАНИЯ**  
**объекта социальной инфраструктуры**  
**К ПАСПОРТУ ДОСТУПНОСТИ ОСИ**  
**№ 508**

**Кемеровская область, г. Кемерово**

«08» июня 2018 г.

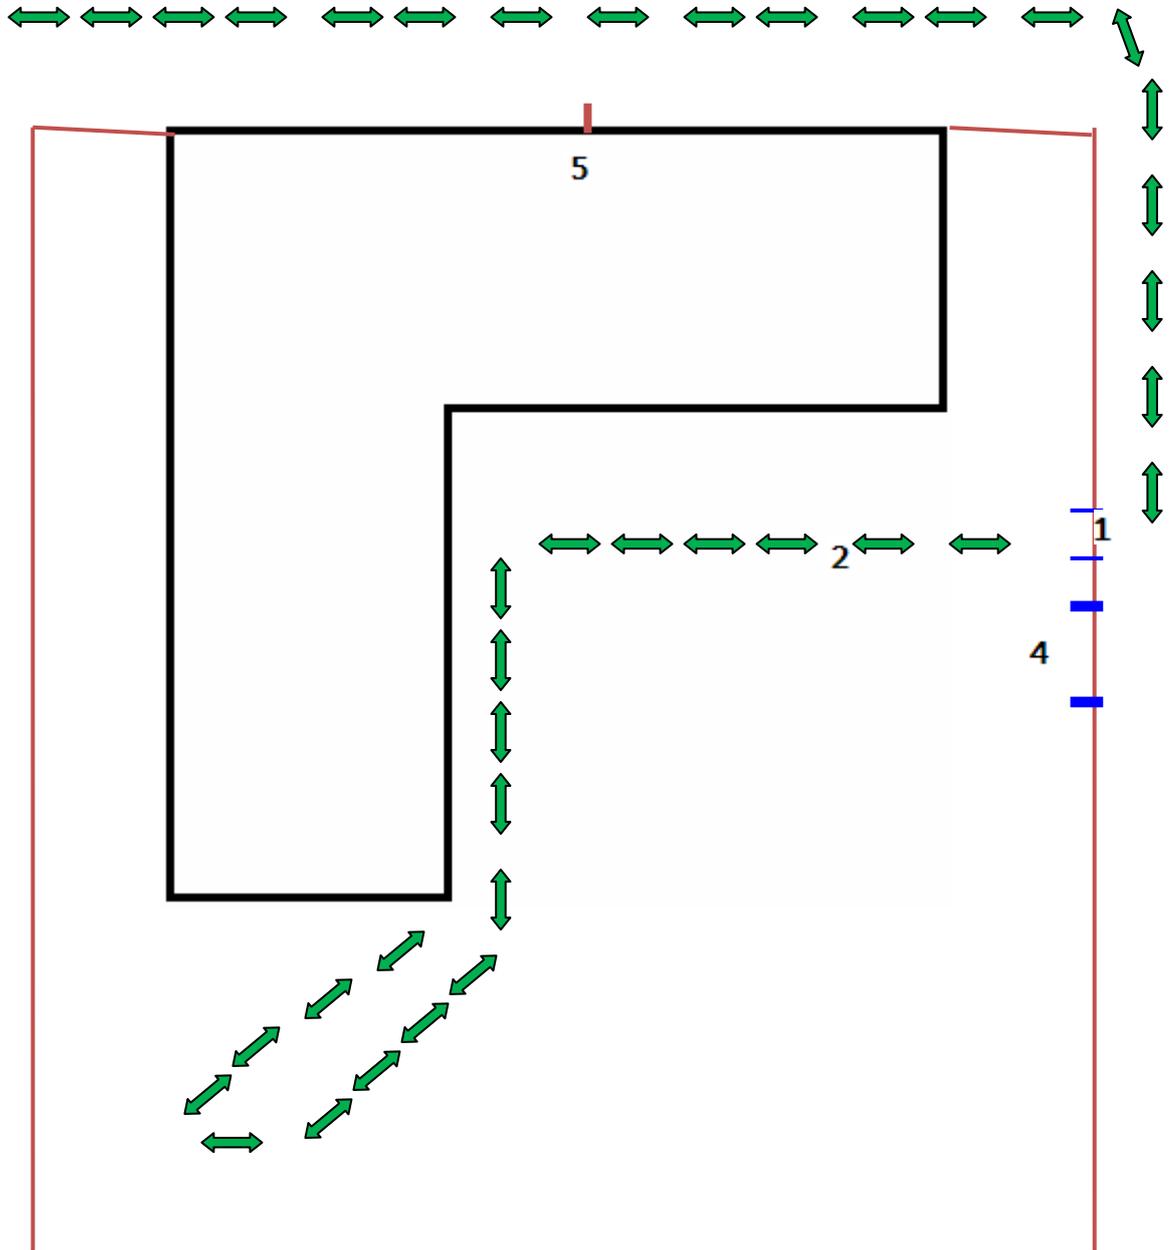
ПЛАН № 1  
пути движения по территории

- 1- вход на территорию
- 2- пути движения на территории
- 3- парковка автотранспорта
- 4- въезд на территорию
- 5- вход в здание

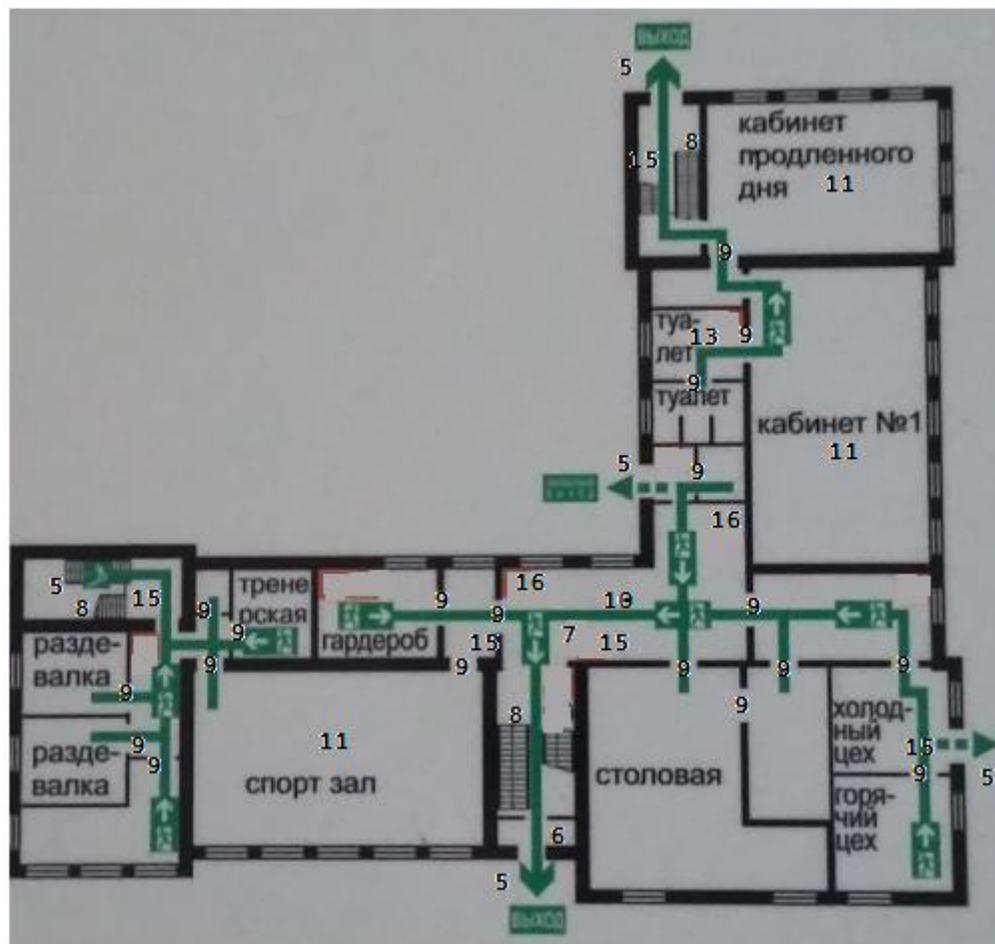
**План №3**  
**Расположение функционально-планировочных элементов,**  
**Этаж №1**

5 – вход в здание

9- дверь внутри здания

13 – туалетная комната

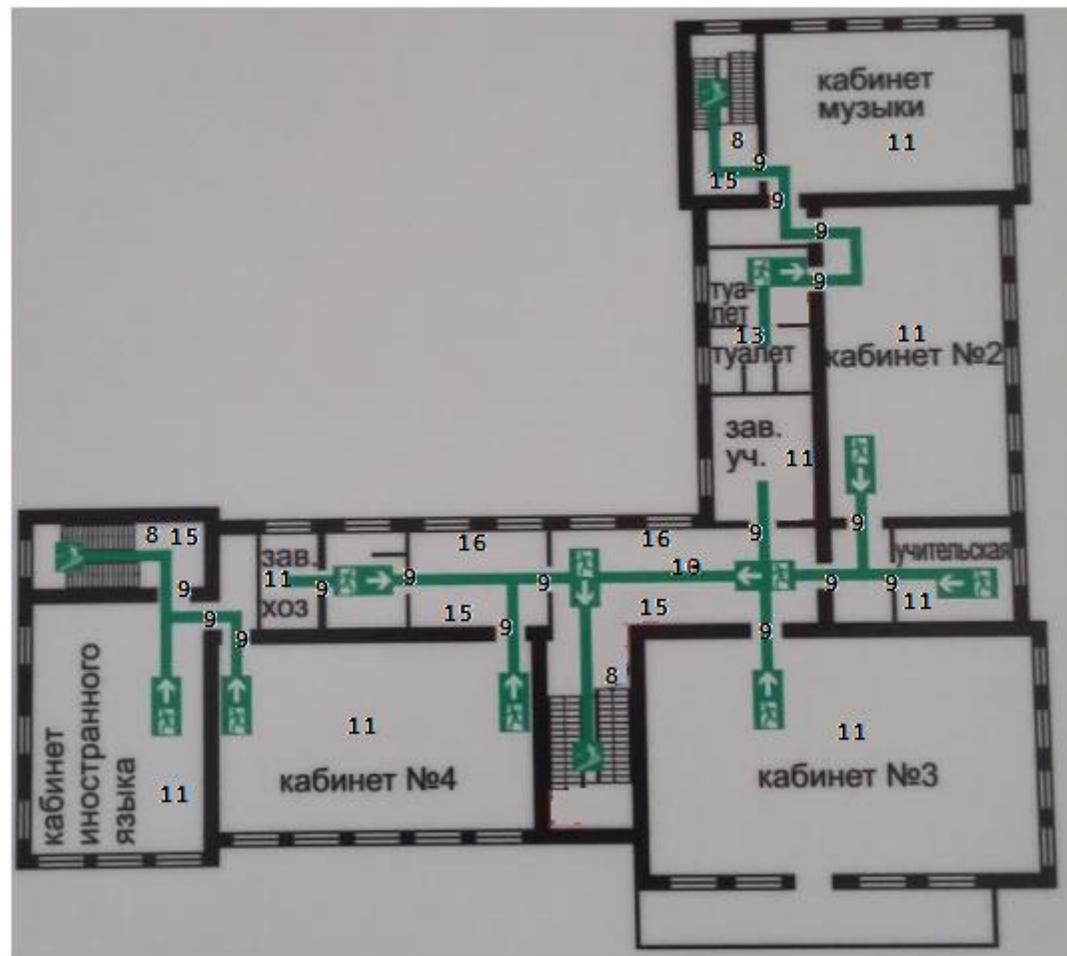
**План №3**  
**Расположение функционально-планировочных элементов,**  
**Этаж №2**

8 - лестница внутри здания

9 – дверь внутри здания

16 – акустические средства

13 – туалетная комната

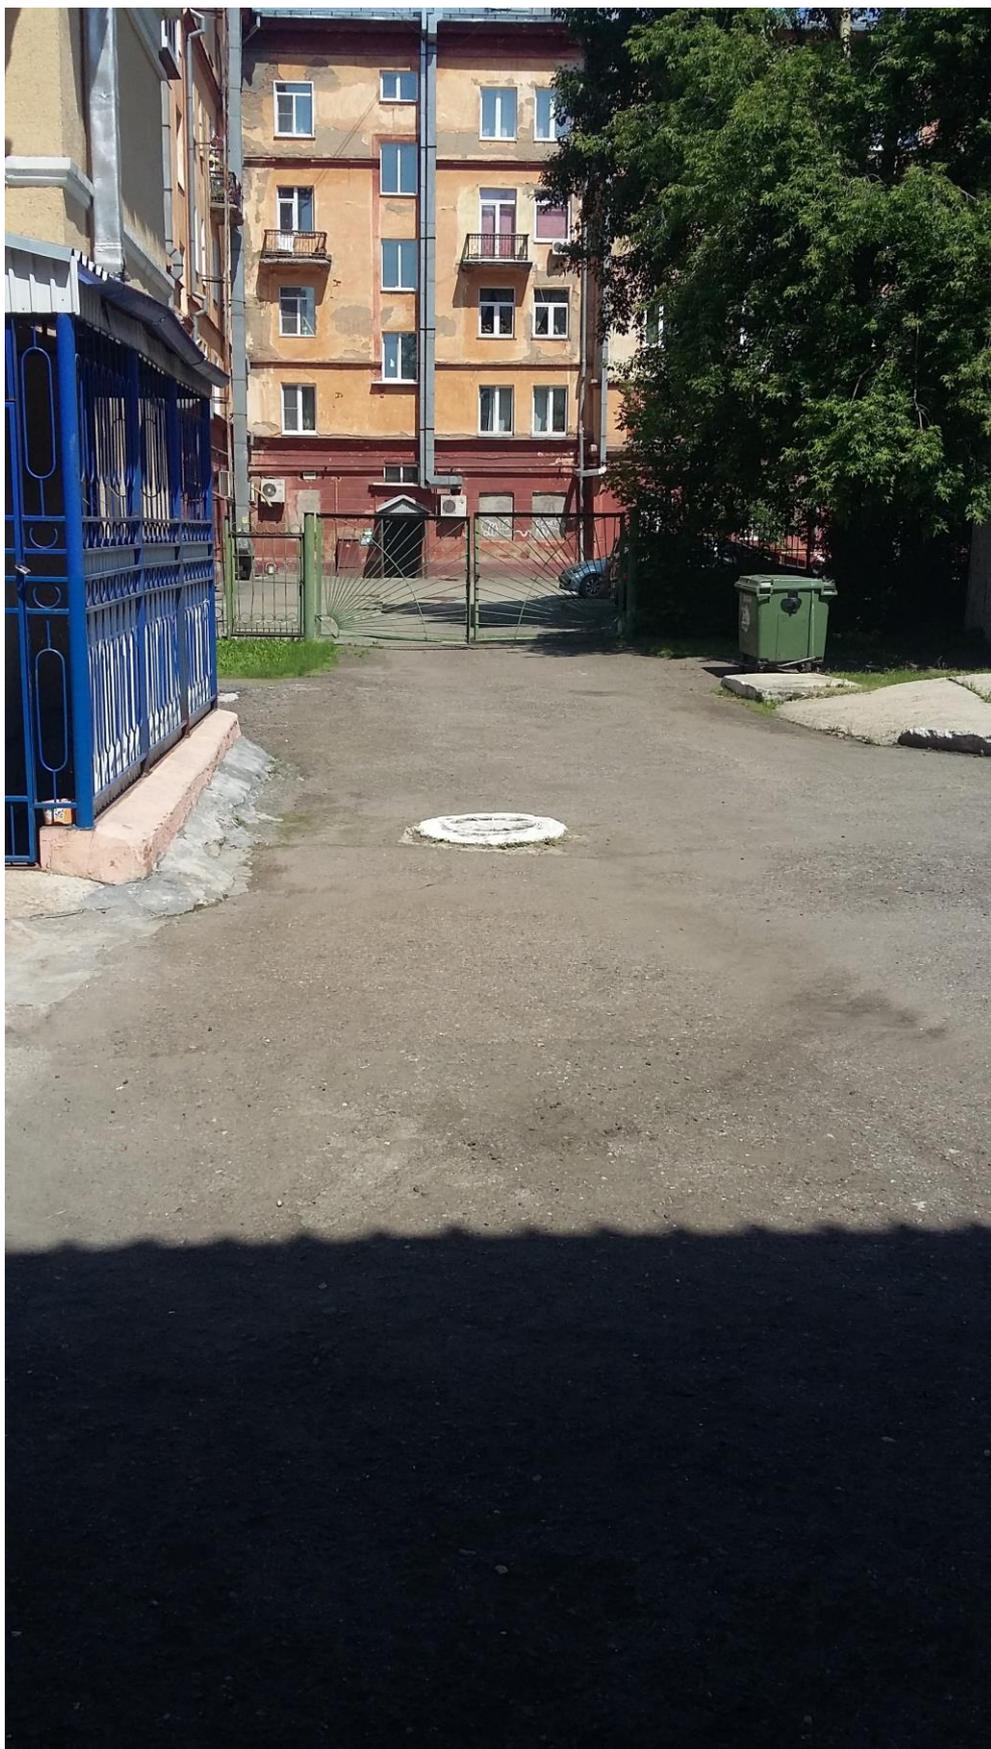
**Фото № 1 вход на территорию**

1.1	Вход (входы) на территорию	есть	1,4	1	Отсутствие доступной информации об объекте	все	Оборудование информационными элементами при входе	Индивидуальное решение с ТСР

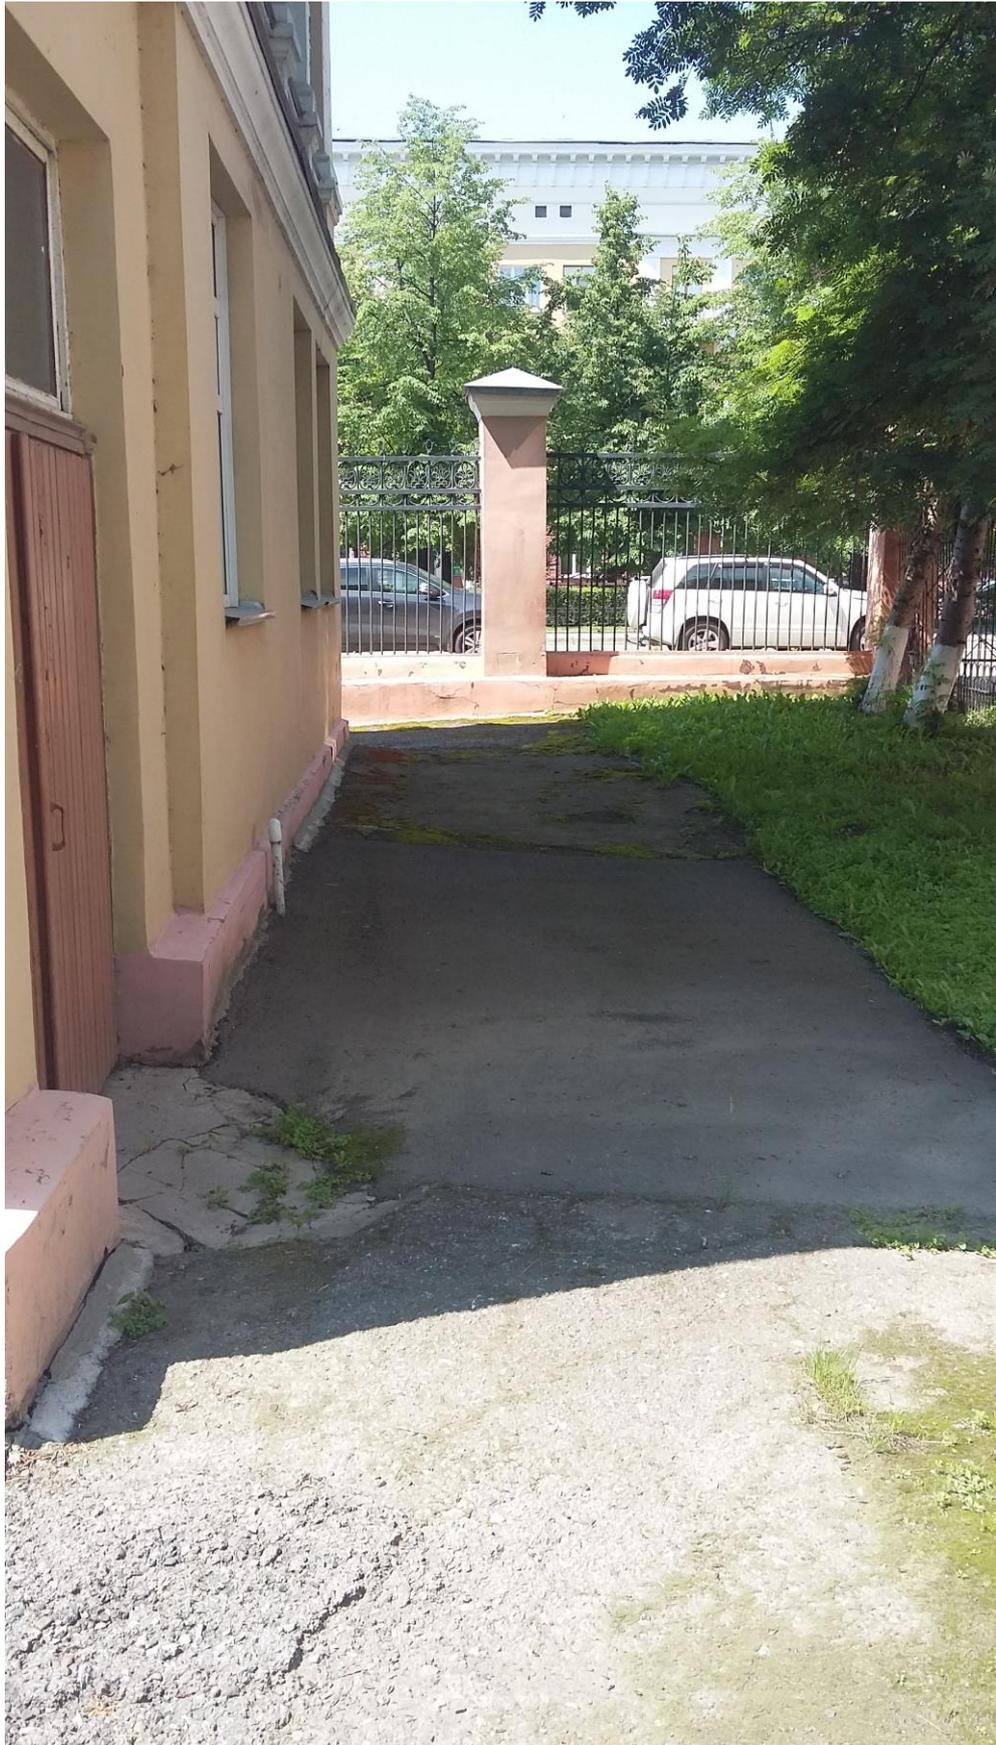
**Фото № 2 пути движения по территории**

1.2	Путь (пути) движения на территории	есть	2	2,3,4	Отсутствуют тактильные средства на покрытии пешеходных путей	С	Оборудование тактильными средствами покрытий пешеходных путей	Индивидуальное решение с ТСР
					Отсутствуют бордюры по краям пешеходных путей	К, О, С	Оборудование пешеходных путей бордюрами	Индивидуальное решение с ТСР

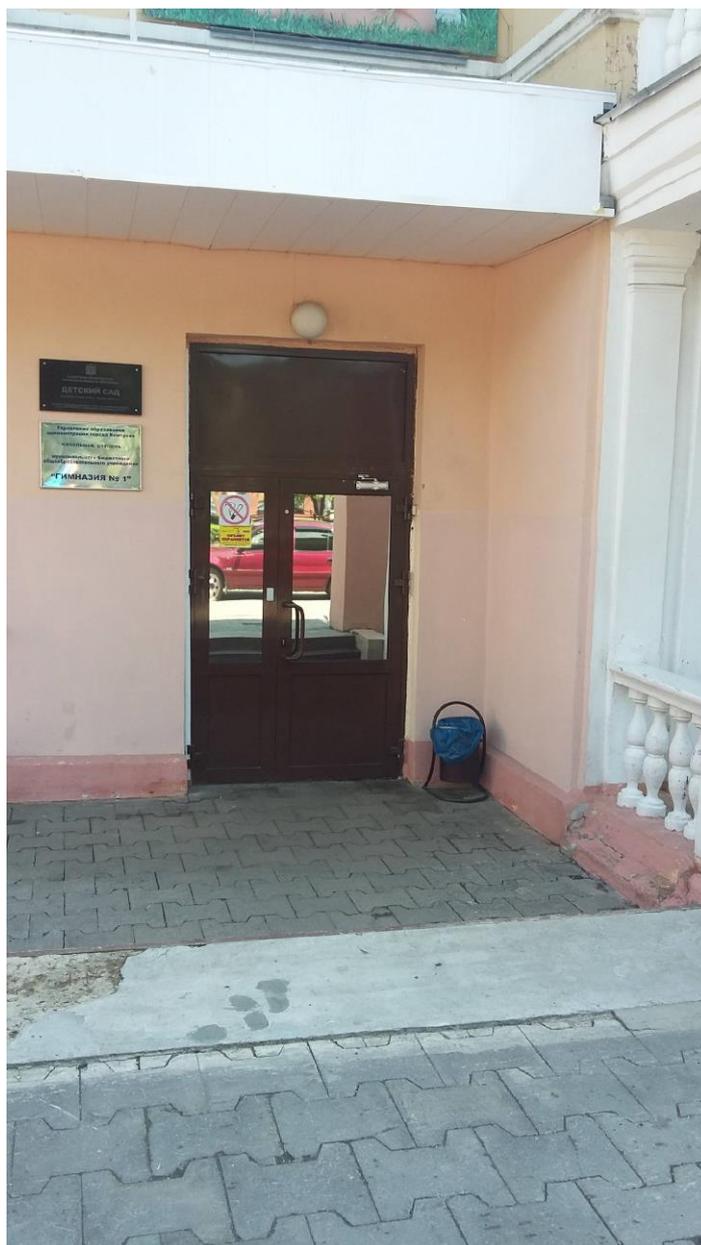
**Фото № 7 вход в здание**

2.1	Лестница (наружная)	нет	-	-	-	-	-	-
2.2	Пандус (наружный)	нет	-	-	-	-	-	-
2.3	Входная площадка (перед дверью)	есть	-	-	Ширина марша 1,5 м	все	-	-
2.4	Дверь (входная)	есть	5	7	Отсутствие крепления двери на петлях с фиксаторами в положениях «открыто» и «закрыто»	К	Монтаж крепления двери на петлях с фиксаторами в положениях «открыто» и «закрыто»	Индивидуальное решение с ТСП
					Отсутствие прозрачной двери из ударопрочного материала с яркой контрастной маркировкой на уровне от 1,2 м до 1,5 м от поверхности пешеходного пути	К, О, С	Установка прозрачной двери из ударопрочного материала с яркой контрастной маркировкой на уровне от 1,2 м до 1,5 м от поверхности пешеходного пути	Индивидуальное решение с ТСП
					Отсутствие в нижней части до высоты 0,3 м от уровня пола защитной противоударной полосы	К	Монтаж в нижней части до высоты 0,3 м от уровня пола защитной противоударной полосы	Индивидуальное решение с ТСП

Комментарий к заключению: Установка видеозвонка

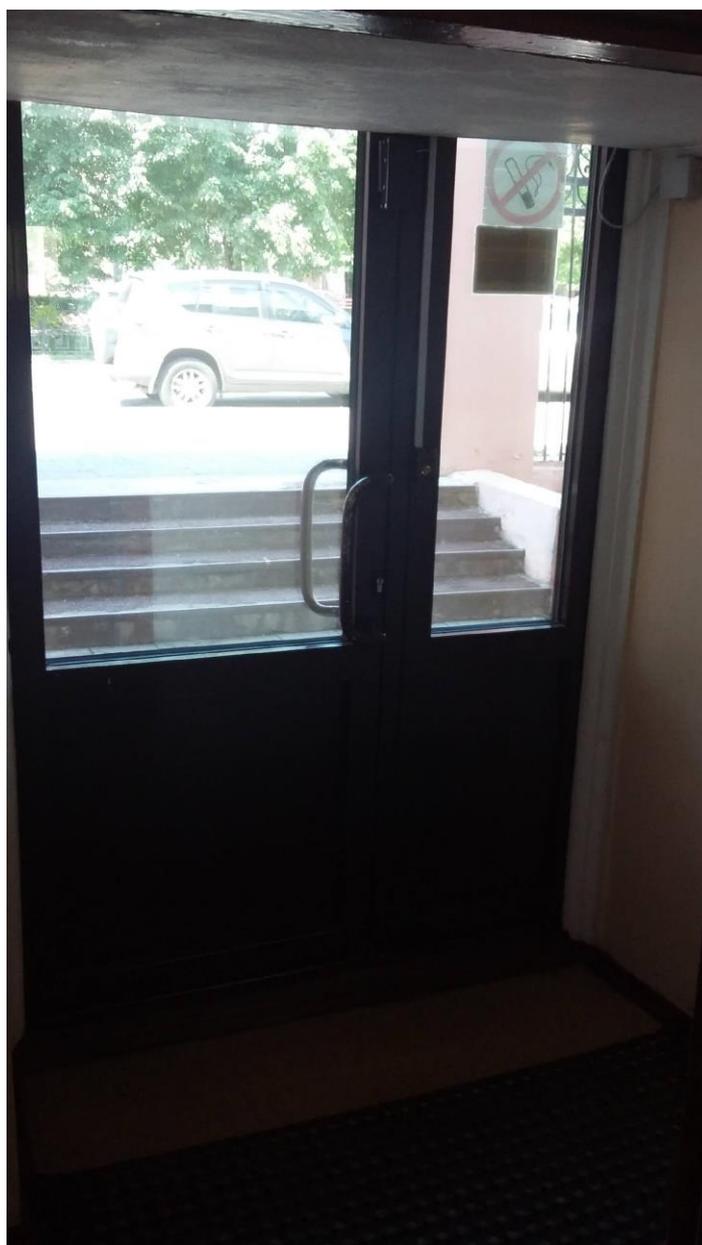
**Фото № 8 тамбур**

2.5	Тамбур	есть	6	8,9	-	все	-	Индивидуальное решение с ТСП
	ОБЩИЕ требования к зоне	есть	6	8,9	Отсутствие дренажных решеток	все	Организация дренажных решеток	Индивидуальное решение с ТСП

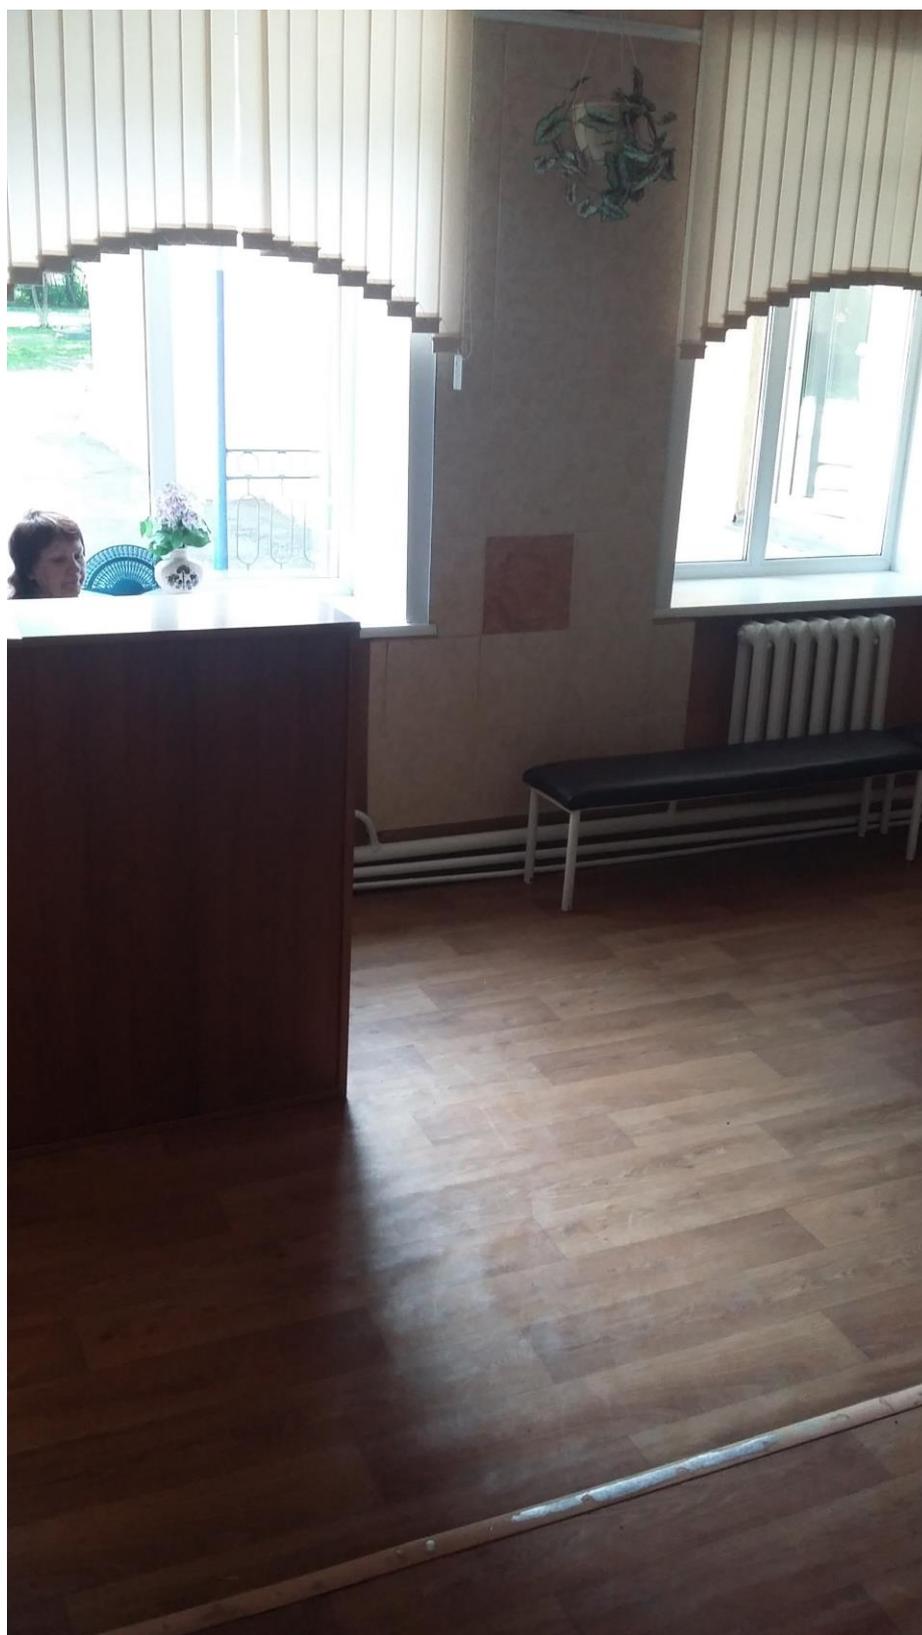
**Фото № 10 вестибюль**

3.1	Коридор (вестибюль)	есть	7	10	Выключатели и розетки - на высоте более чем 0,8 м от уровня пола	все	Перенос выключателей и розеток на высоту не более 0,8 м от уровня пола	Индивидуальное решение с ТСР
					Отсутствие предупредительной информации о препятствии	С	Монтаж предупредительной информации о препятствии	Индивидуальное решение с ТСР
					Отсутствие на дверных ручках опасных помещений тактильных опознавательных знаков опасности	все	Монтаж на дверных ручках опасных помещений тактильных опознавательных знаков опасности	Индивидуальное решение с ТСР

Комментарий к заключению: организовать более удобные места отдыха в вестибюле и коридорах объекта.

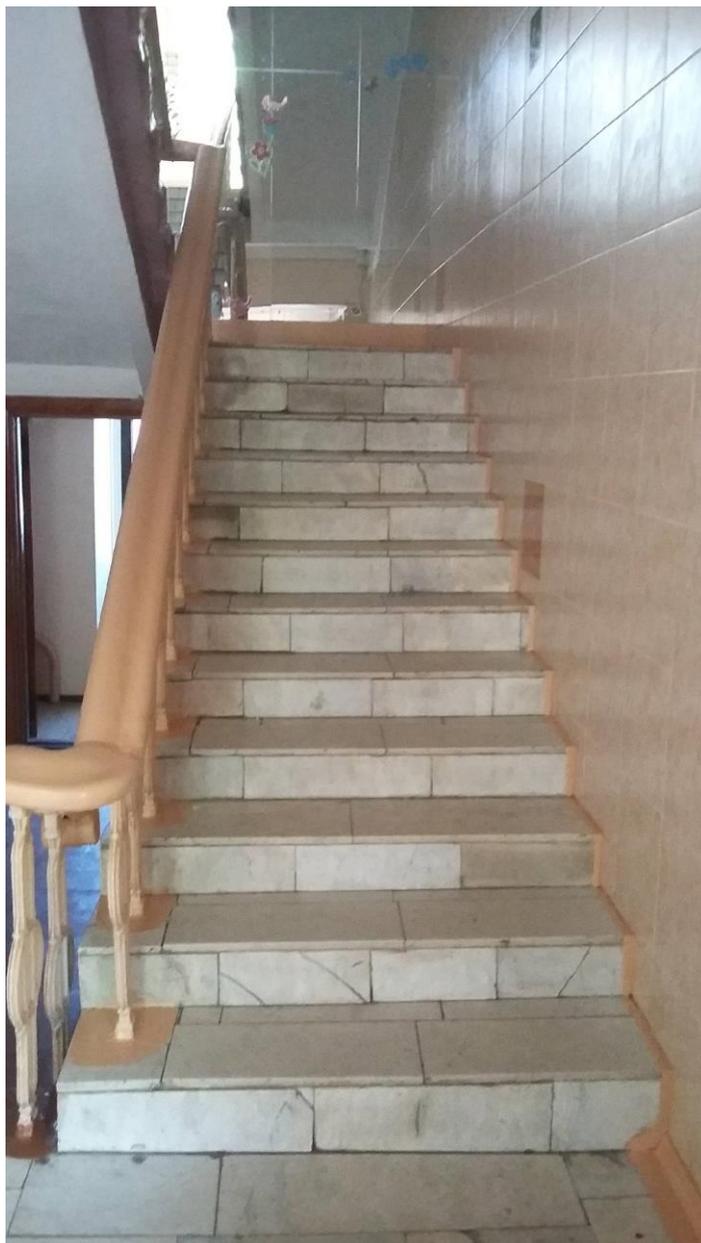
**Фото № 11 лестница внутри здания**

3.2	Лестница (внутри здания)	есть	8	11,12	Отсутствие поручней с двух сторон	все	Организация поручней с двух сторон	Индивидуальное решение с ТСР
					Отсутствие рельефного обозначения этажей	все	Организация рельефного обозначения этажей	Индивидуальное решение с ТСР

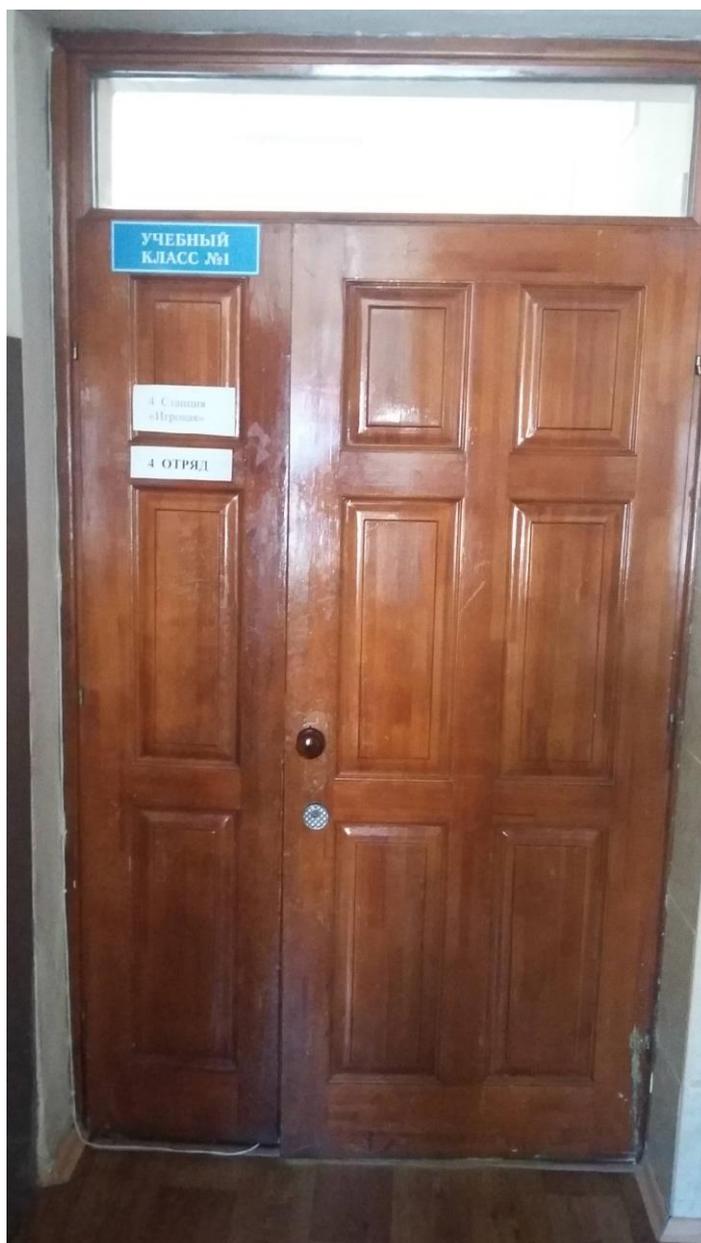
**Фото № 13 дверь внутри здания**

3.3	Пандус (внутри здания)	нет	-	-	-	-	-	-
3.4	Лифт пассажирский (или подъемник)	нет	-	-	-	-	-	-
3.5	Дверь	есть	9	13	Информирующие обозначения помещений расположены не по правилам: - рядом с дверью, со стороны дверной ручки; - на высоте от 1,4 до 1,75 м; - дублирование рельефными знаками	все	Расположить информирующие обозначения помещений - рядом с дверью, со стороны дверной ручки; - на высоте от 1,4 до 1,75 м; - дублирование рельефными знаками	Индивидуальное решение с ТСР

Отсутствие крепления двери на петлях с фиксаторами в положениях «открыто» и «закрыто»	К	Организовать крепление двери на петлях с фиксаторами в положениях «открыто» и «закрыто»	Индивидуальное решение с ТСП
					Отсутствие прозрачной двери из ударопрочного материала с яркой контрастной маркировкой на уровне от 1,2 м до 1,5 м от поверхности пешеходного пути	К, О, С	Установка прозрачной двери из ударопрочного материала с яркой контрастной маркировкой на уровне от 1,2 м до 1,5 м от поверхности пешеходного пути	Индивидуальное решение с ТСП
					Отсутствие в нижней части до высоты 0,3 м от уровня пола защитной противоударной полосы	К	Монтаж в нижней части до высоты 0,3 м от уровня пола защитной противоударной полосы	Индивидуальное решение с ТСП

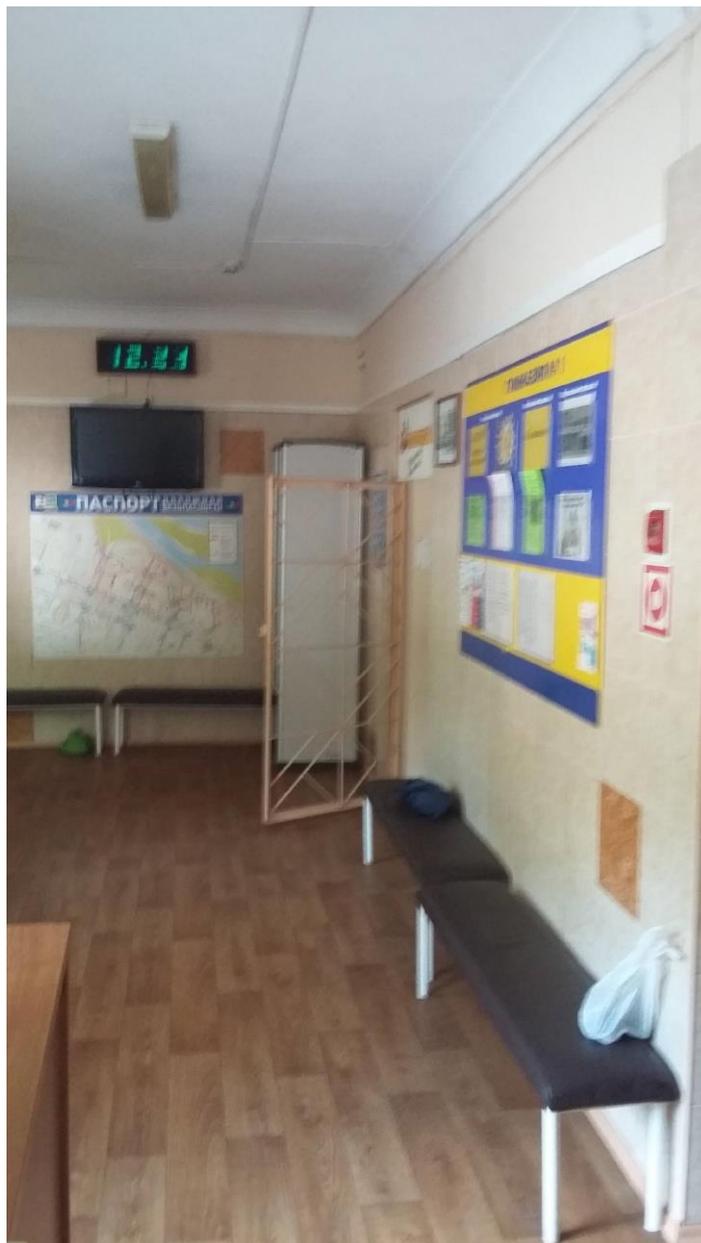
**Фото № 14 пути эвакуации**

3.6	Пути эвакуации (в т.ч. зоны безопасности)	есть	10	14,15	-	-	-	-
	ОБЩИЕ требования к зоне	есть	7,8,9, 10	10,11,12,13,14,15	Несоответствие высоты расположения выключателей и розеток	все	Перенос выключателей и розеток на высоту не более 0,8 м от уровня пола	Индивидуальное решение с ТСП
